# Katastrophe durch Gasexplosion

## Flüssiggasexplosion zerstört Ortskern

Wartungsarbeiten an einem 5.400 l fassenden, unterirdischen Gastank verursachten eine verheerende Explosion, die acht Menschenleben kostete sowie zahllose Verletzte und große Schäden am Ortskern einer kleinen mittelfränkischen Ortschaft hinterließ.

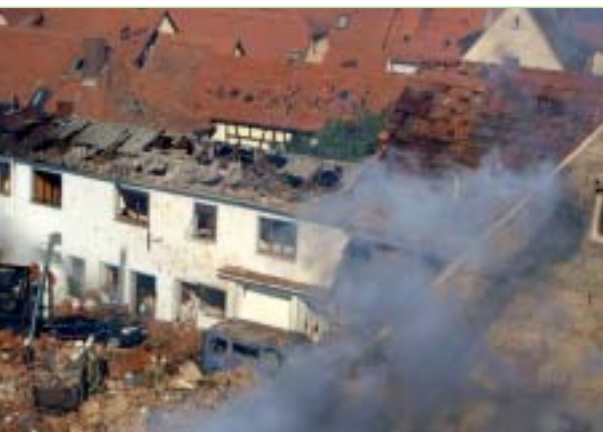
Bild 2

Die unmittelbar daneben liegende Metzgerei, zu welcher der Gastank gehörte, wurde zu 75 % zerstört. Gleiches galt für eine Gaststätte, die nur durch eine Stichstraße von der Bäckerei getrennt war. In der Bäckerei starben fünf Menschen, in der Metzgerei war ein Opfer zu beklagen. 16 Verletzte waren teilweise stationär zu behandeln. An weiteren 87 Anwesen waren Schäden unterschiedlichster Art festzustellen. Zehn Fahrzeuge wurden durch umherfliegende Trümmer beschädigt. **(Bild 2, 3)**

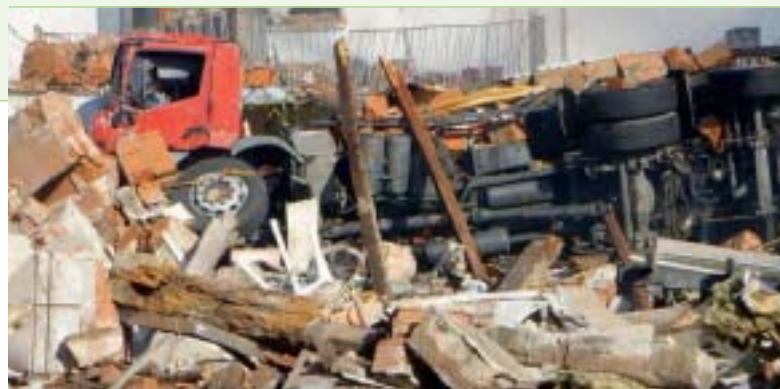
Bild 4

Erschwerend kam noch hinzu, dass der Monteur mit einem mit Flüssiggasflaschen beladenen Lkw angereist war, der durch die Explosion mitten in die Trümmerwüste geschleudert wurde. Da Teile der Bäckerei brannten und Lkw samt Ladung erhitzen, befürchtete man weitere Explosionen. Erst nach vielen Stunden und entsprechender Kühlung konnte der Lkw mit schwerem Gerät geborgen werden – völlig demoliert, aber ohne eine weitere Explosion verursacht zu haben. **(Bild 4)**

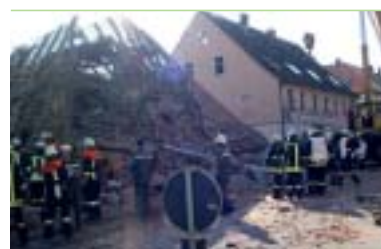
Bild 1

stuft und die Reparatur für einen späteren Zeitpunkt vereinbart. So traf ca. eine Woche nach dem Betanken ein Techniker des Gaslieferanten zur Reparatur ein. Entgegen den Vorschriften verwendete der Techniker einen Schlag-schrauber, der obendrein noch falsch eingestellt war. Statt das Ventil fester zu ziehen, verursachte er ein Lösen des Ventils. Der Verschluss des Ventils war, wohl aufgrund des mit Macht ausströmenden Gases, nicht mehr zu verschließen. Das Gas, schwerer als Luft, kroch auf dem abschüssigen Gelände in die Produktionsräume einer unmittelbar angrenzenden Bäckerei. Der Monteur löste Gasalarm aus, Anwohner und Feuerwehr wurden verständigt. Während die ersten Feuerwehren anrückten, maßen Eigentümer und Bedienstete der Bäckerei dem Alarm keine große Bedeutung bei, blieben in den Gebäuden und gingen ihrer Arbeit weiter nach. Zehn Minuten später löste ein Funke die Explosion von ca. 1.400 m<sup>3</sup> Gas, das das Bäckereianwesen mittlerweile gefüllt hatte, aus. (Bild 1)
