## **Zu den Risiken des Transports flüssiger und gasförmiger Energieträger in Pipelines**

**Forschungsbericht 285**

Berlin 2009

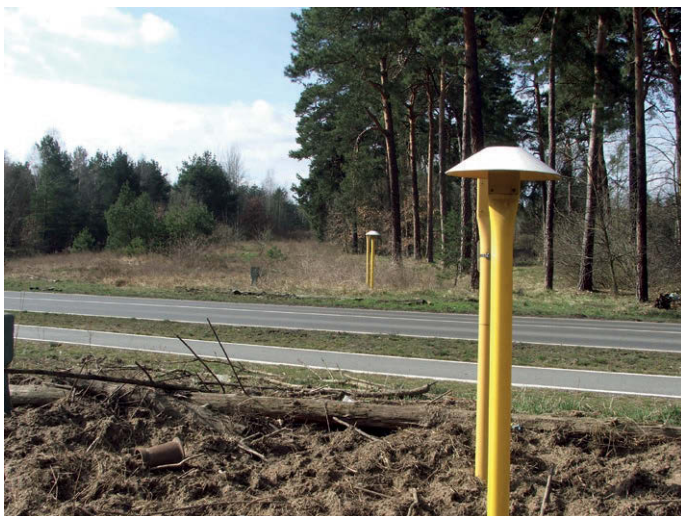
Abb. 1:  
Trassenmarkierung einer Erdgaspipeline bei Unterquerung einer Strasse

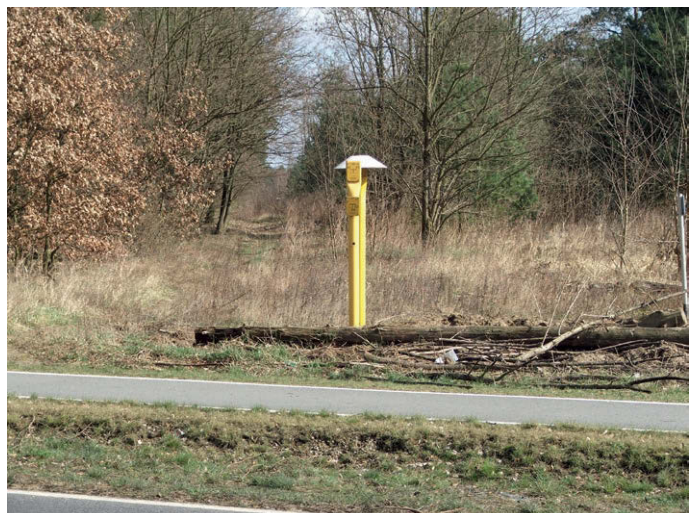
Abb. 2 zeigt einen Trassenpfosten in einem Mischwaldgebiet. Bei einem Zuwachsen der Schneise kann es leicht vorkommen, dass die Pipeline bei Erdarbeiten beschädigt werden kann, vor allen Dingen, wenn nicht ortskundige Firmen derartige Arbeiten ausführen und keine Informationen über eventuelle Pipelinetrassen eingeholt worden sind.

Abb. 2: Trassenpfosten in einem Waldgebiet

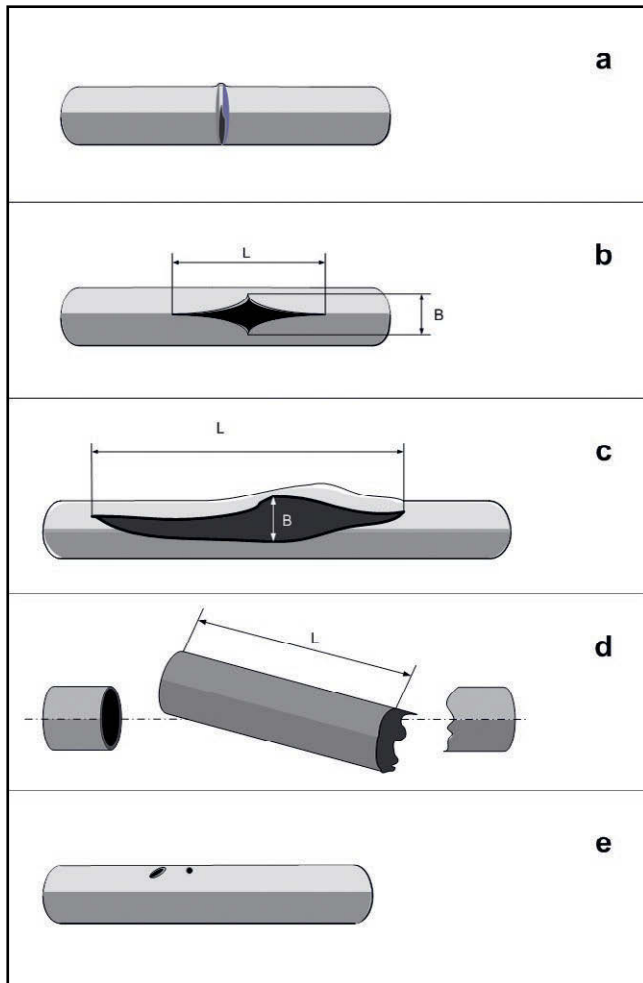
- a) ein Aufriss der Rohrleitung in tangentialer Richtung, meist verursacht auf Grund von Bodenbewegungen (Erdrutsch) oder Überfahren mit schweren Baumaschinen o.ä.,
- b) ein Aufriss der Rohrleitung in axialer Richtung über eine relativ kurze Strecke mit gleichzeitiger Aufweitung quer zur Rohrachse (Fischmaulbruch),
- c) ein Aufriss der Rohrleitung im oberen Scheitelsbereich über mehrere Meter,
- d) ein Heraussprengen eines Rohrsegments, d.h. eine Freisetzung des gesamten Rohrquerschnittes (Guillotine-Bruch) und
- e) eine ovale bis kreisrunde Penetration der Rohrleitung, hervorgerufen durch Baggerschaufeln oder Erdbohrer, siehe Abb. 7.

Abb. 7: Typische Leckarten bei Hochdruckpipelines

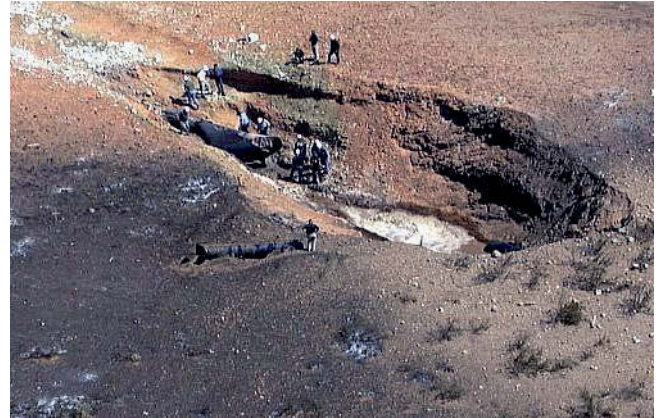
Ein Guillotine-Bruch (Abb. 3, Fall d) ereignete sich am 19. August 2000 bei Carlsbad (US-Bundesstaat New Mexico). Aus einer 762-mm-Erdgaspipeline, die zum Unfallzeitpunkt einen Innendruck von 47 bar aufwies, wurde ein ca. 15 m langes Rohrstück aus dem Explosionskrater herausgesprengt, Abb. 8. Das Gas entzündete sich und die Fackel brannte ca. 55 Minuten.

Abb. 8: Explosionskrater Carlsbad 19.08.2000  
(Quelle: NTSB/PAR-03/01)

Beim Pipelineversagen nach dem „guillotine-type failure“ am 19. August 2000 in Carlsbad wurden durch die Wärmestrahlung in 205 m Entfernung vom Explosionskrater 12 Personen tödlich verletzt (siehe Anlage).
